# CATÁLOGO REMEDIACIÓN DE BROWNFIELDS EN EL MUNDO

EXPERIENCIAS REFERENCIALES  
PARA LAS SALINAS

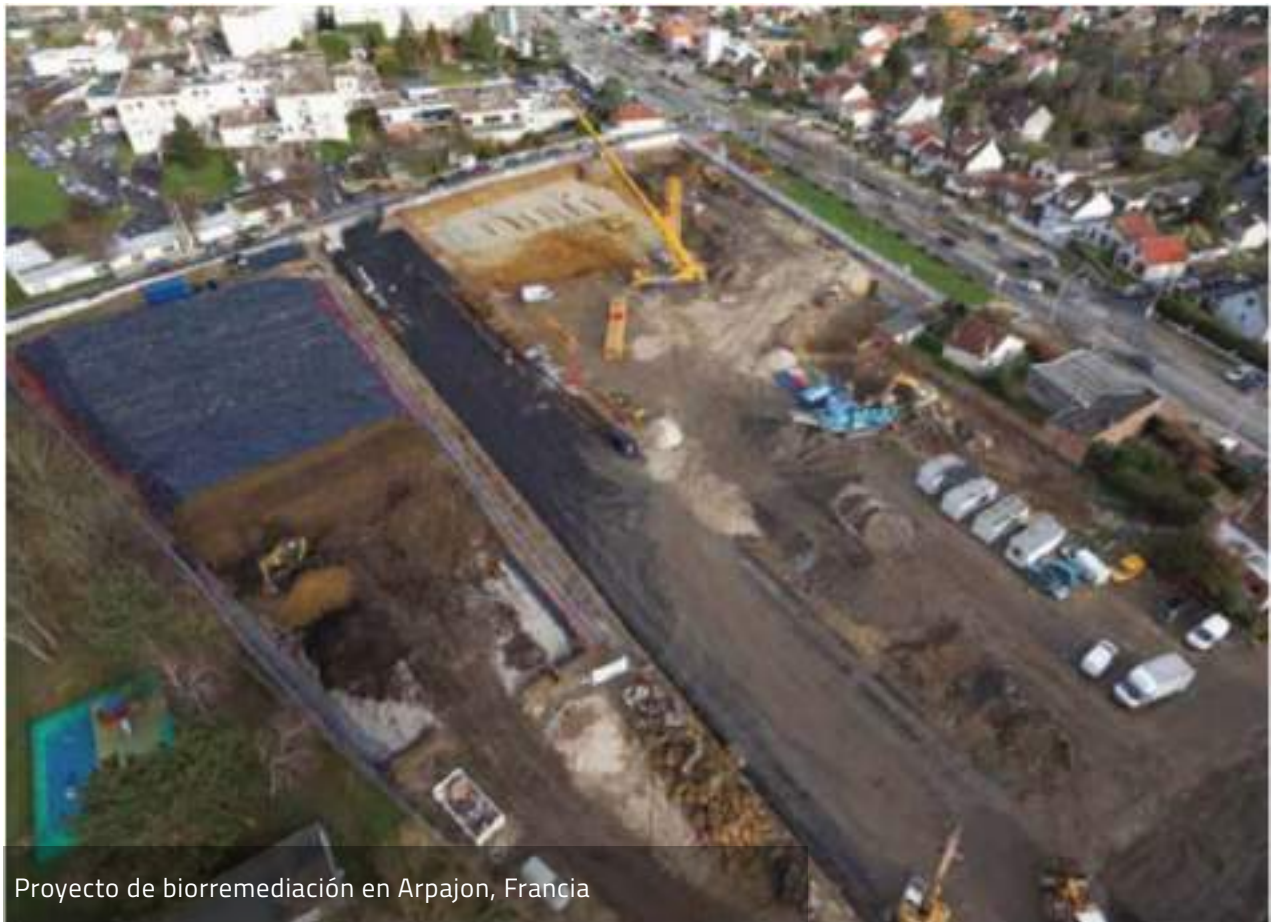
Proyecto de biorremediación en Arpajon, Francia

El sitio, de 23.200 m<sup>2</sup>, era originalmente utilizado como centro logístico y para el almacenamiento de hidrocarburos en estanques (combustibles y emulsiones). **Como se aprecia en la fotografía, el proyecto está inmerso en una zona residencial y frente a equipamiento urbano relevante, como el Centre Hospitalier d'Arpajon<sup>1</sup>, el hospital de la localidad.**

El proyecto consideró una duración de 18 meses, durante el cual se monitorearon los microorganismos de la biopila, la calidad del suelo tratado y de los gases emanados para garantizar que los compuestos disminuyeran y que la operación de las biopilas no afectase a la población en el entorno.

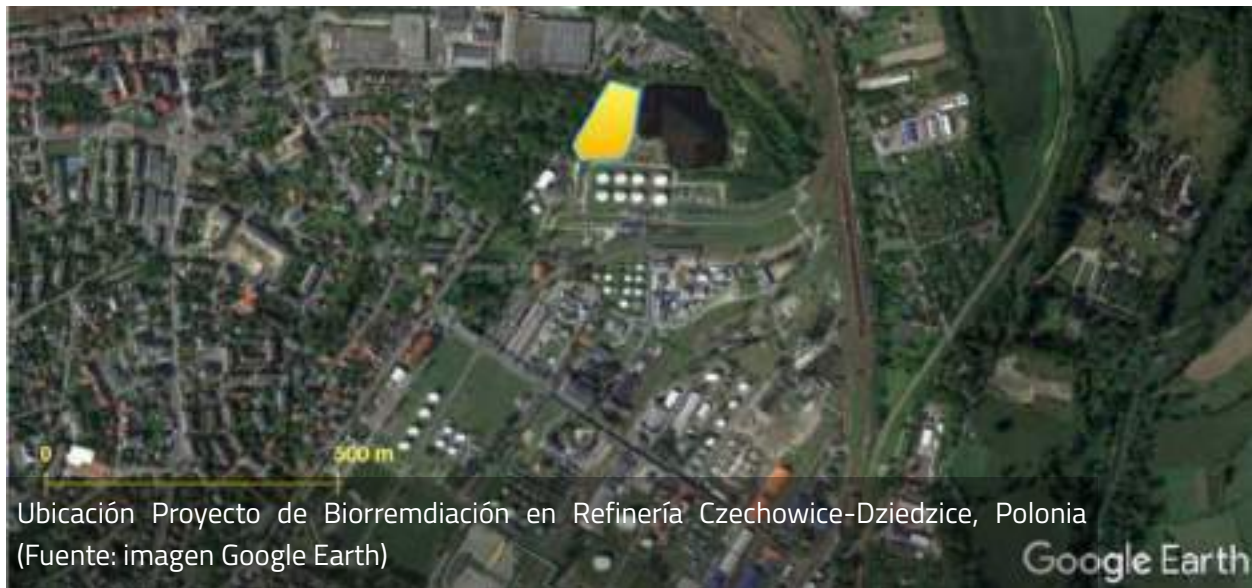
Ubicación Proyecto de Biorremdiación en Refinería Czechowice-Dziedzice, Polonia  
(Fuente: imagen Google Earth)

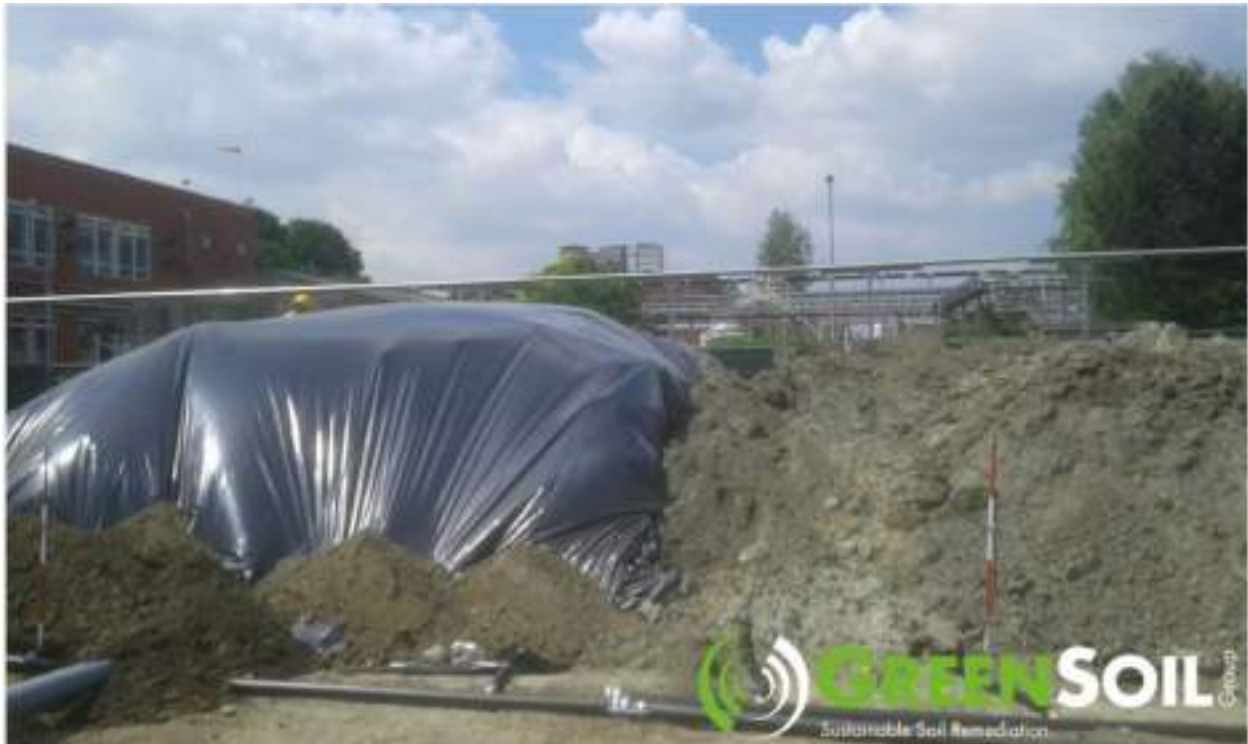
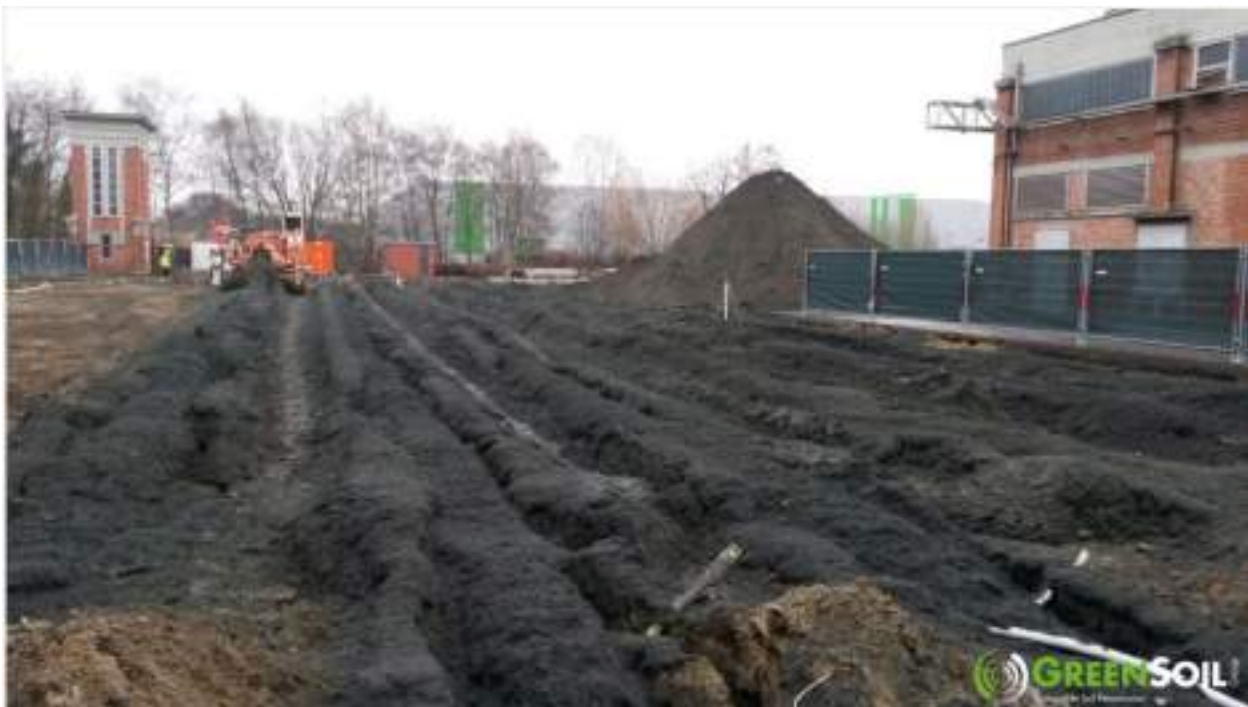
**En específico, la instalación consiste en un sistema de tratamiento biológico de aguas subterráneas, un sistema de eliminación de aire que consta de depósitos de biopilas, biodepurador, filtro compost y GAC, depósitos de biopilas (desde 500 m<sup>3</sup> hasta 5.000 m<sup>3</sup>) y una unidad de soplado de 500 m<sup>3</sup>/h para bioventilación.**

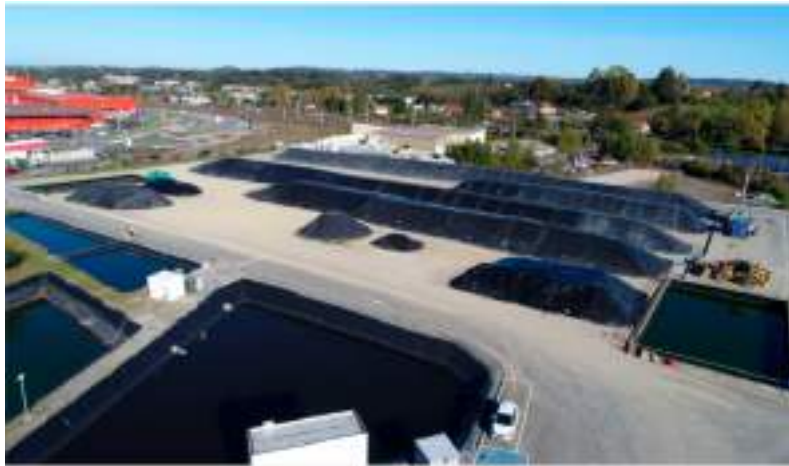
### **Lacq (Burdeos), Francia**

El Biocentro Séché mantiene una planta de tránsito y tratamiento de suelos contaminados con biopilas en operación y equipamiento complementario, donde se realizan actividades de consolidación, clasificación, tránsito de residuos peligrosos y no peligrosos; tratamiento biológico de suelos contaminados; y tratamiento por lavado de suelo contaminado. Tiene una capacidad de 80 mil toneladas para tratamiento de suelos contaminados por hidrocarburo, BTEX y HAP.

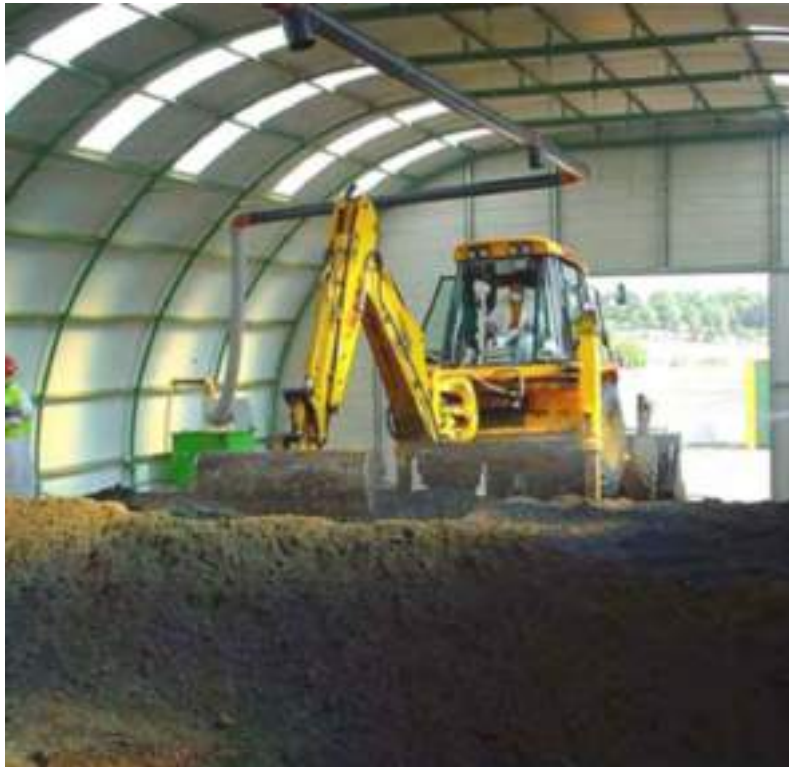
### **Ciudad de Chesterfield, Inglaterra**

Los contaminantes de mayor preocupación tras sus operaciones incluyeron hidrocarburos aromáticos policíclicos (HAP); fenoles; aceite mineral; benceno, tolueno, etilbenceno y xileno (BTEX); y cianuros. Se hicieron pruebas utilizando biorremediación en una biopila de 200 m<sup>3</sup> de material contaminado y filtrado. El tratamiento duró 80 días y no llegó a su fin. No obstante para BTEX, naftaleno, fenol, aceite mineral y algunos HAP, se observaron reducciones significativas en las concentraciones de material.
